MULTIBANDAS

REVESTIMIENTO DE RODILLOS

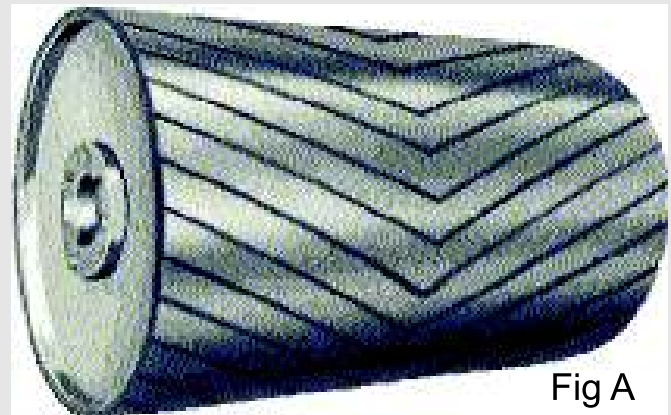
Fig A

El revestimiento de rodillo con caucho ranurado en “ V “, se muestra en la figura A.

El caucho es de menor dureza que la de la banda transportadora, evitando el desgaste prematuro de la cinta, aumentando la tracción de ésta con el rodillo, no permitiendo que la banda patine.

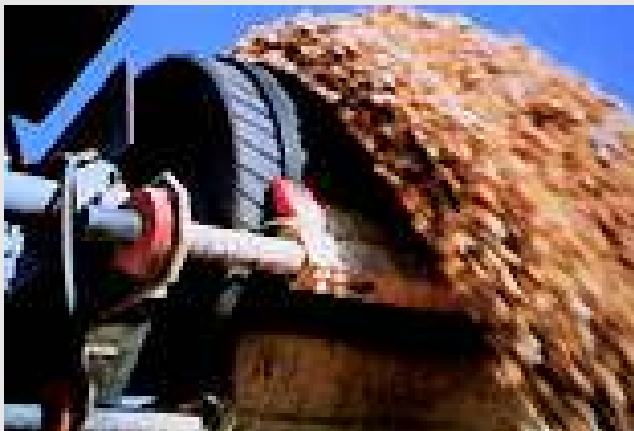
Fig B

Cinta transportadora con carga, en funcionamiento con rodillo tractor revestido
